鹤山市沙坪街道绿地·美好花园楼盘项目 “7·26”一般坍塌事故调查报告

鹤山市人民政府事故调查组

2024年12月2日

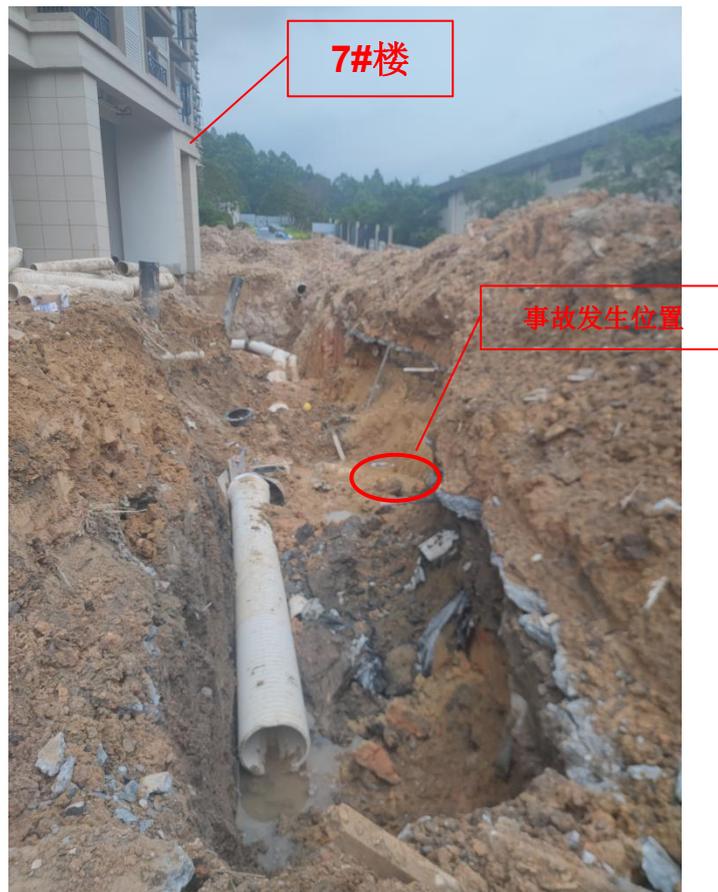
图 2 管网工程现场情况

当天施工内容为：刘*正、禾*辉在已经挖好的基坑内安装连接雨污水管道，何*坚在基坑内回填接好的管道（见图2）。

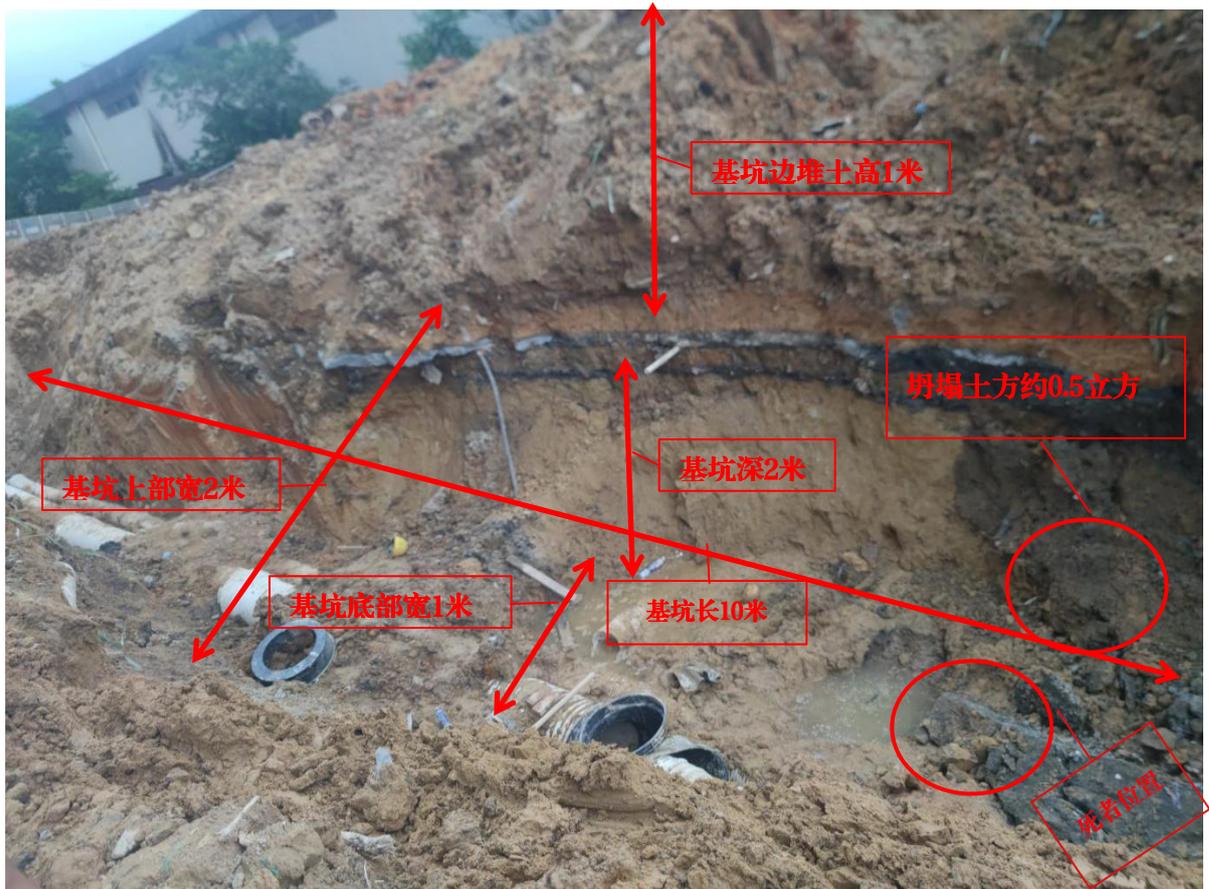
图3 现场测量数据

事故发生现场测量数据：基坑长10米、基坑上部宽2米、底部宽1米，基坑深2米，基坑边堆土高1米。（图3）

管网工程中挖开的基坑未采取支护措施¹，基坑边堆土堆放不规范（堆土沿基坑边堆放，未保持安全距离）²，导致基坑边坍塌；何*坚未能及时撤离，身体被坍塌的泥土覆盖掩埋，导致受伤死亡。

¹ 《建筑施工土石方工程安全技术规范》（JGJ 180-2009）第6.3.4条：对人工开挖的狭窄基槽或坑井，开挖深度较大并存在边坡塌方危险时，应采取支护措施。

² 《给水排水管道工程施工及验收规范》（GB50268-2008）第4.3.4条：沟槽每侧临时堆土或施加其他荷载时，应符合下列规定：堆土距沟槽边缘不小于0.8m，且高度不应超过1.5m；沟槽边堆置土方不得超过设计堆置高度。

经调查认定，鹤山市沙坪街道绿地·美好花园楼盘“7·26”事故是一起因开挖深度较大并存在边坡塌方危险的基坑未采取支护措施，基坑边堆土堆放不规范，导致基坑边坍塌造成的一般生产安全责任事故。

工企业要严格按照有关法律法规和标准要求，设置安全生产管理机构，配足专职安全管理人员；建立、健全施工技术、质量、安全生产等管理体系，制订各项施工管理规定，并贯彻执行；编制专项施工安全方案，并严格按照方案实施；施工前要针对安全风险进行安全教育及安全技术交底，对所承担的建设工程进行定期和专项安全检查，并做好安全检查记录；要向作业人员提供安全防护用具和安全防护服装，并书面告知危险岗位的操作规程和违章操作的危害，要按照相关法律法规和标准规范要求组织施工，严格落实基坑开挖作业的支护措施，全面排查整治事故隐患，确保施工过程安全。
